**“EVALUACIÓN MORFOLÓGICA DEL RÍO URÉ (CORDOBA), BASADO EN EL
ANÁLISIS MULTITEMPORAL DE LAS FOTOGRAFÍAS AÉREAS DE LOS AÑOS
1955,1970 Y 1995, USANDO PCI GEOMÁTICA Y ARCGIS”**

**Trabajo de grado para optar por el título:
Especialista en Geomática
Realizado por:
Diana Milena León Núñez
Código: 3101350**

**UNIVERSIDAD MILITAR NUEVA GRANADA
FACULTAD DE INGENIERÍA
ESPECIALIZACION EN GEOMATICA
BOGOTA D.C
2017**

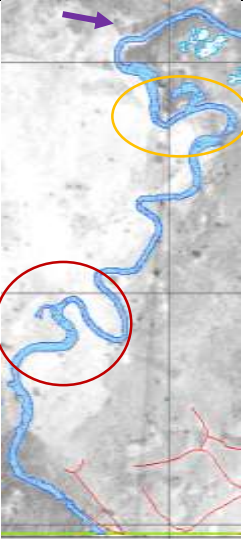
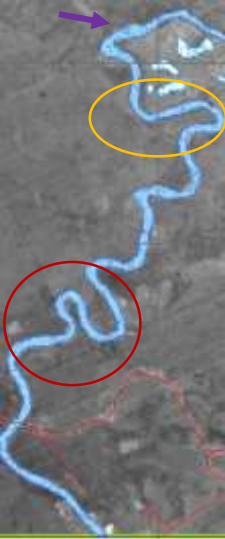
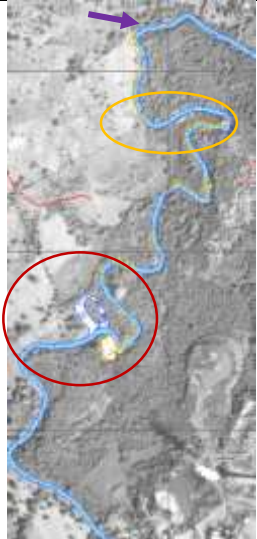
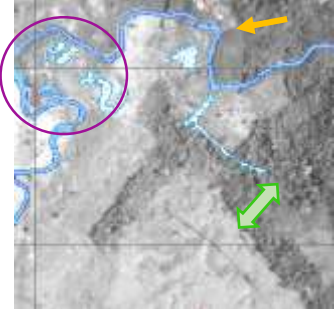
Tabla 3. Resumen de cambios en 40 años para el río Uré.

En la **Tabla 3**, se realiza un resumen comparativo con todos los aspectos relacionados anteriormente donde se señalan de forma gráfica mediante círculos y flechas, cada uno de los sectores que sufrieron modificaciones con el paso del tiempo, mostrando así

de forma general la dinámica del río durante un periodo de 40 años.

DINAMICA DE CAMBIOS EN 40 AÑOS, DIFERENTES TRAMOS DEL RÍO URÉ			
1955	1970	1995	ZONA

Parte Occidental
